CÂMARA MUNICIPAL

LISTA DE TAREFAS REFORMA- CÂMARA MUNICIPAL DE BOCAIUVA

PROJETO
Revitalização de Fachada

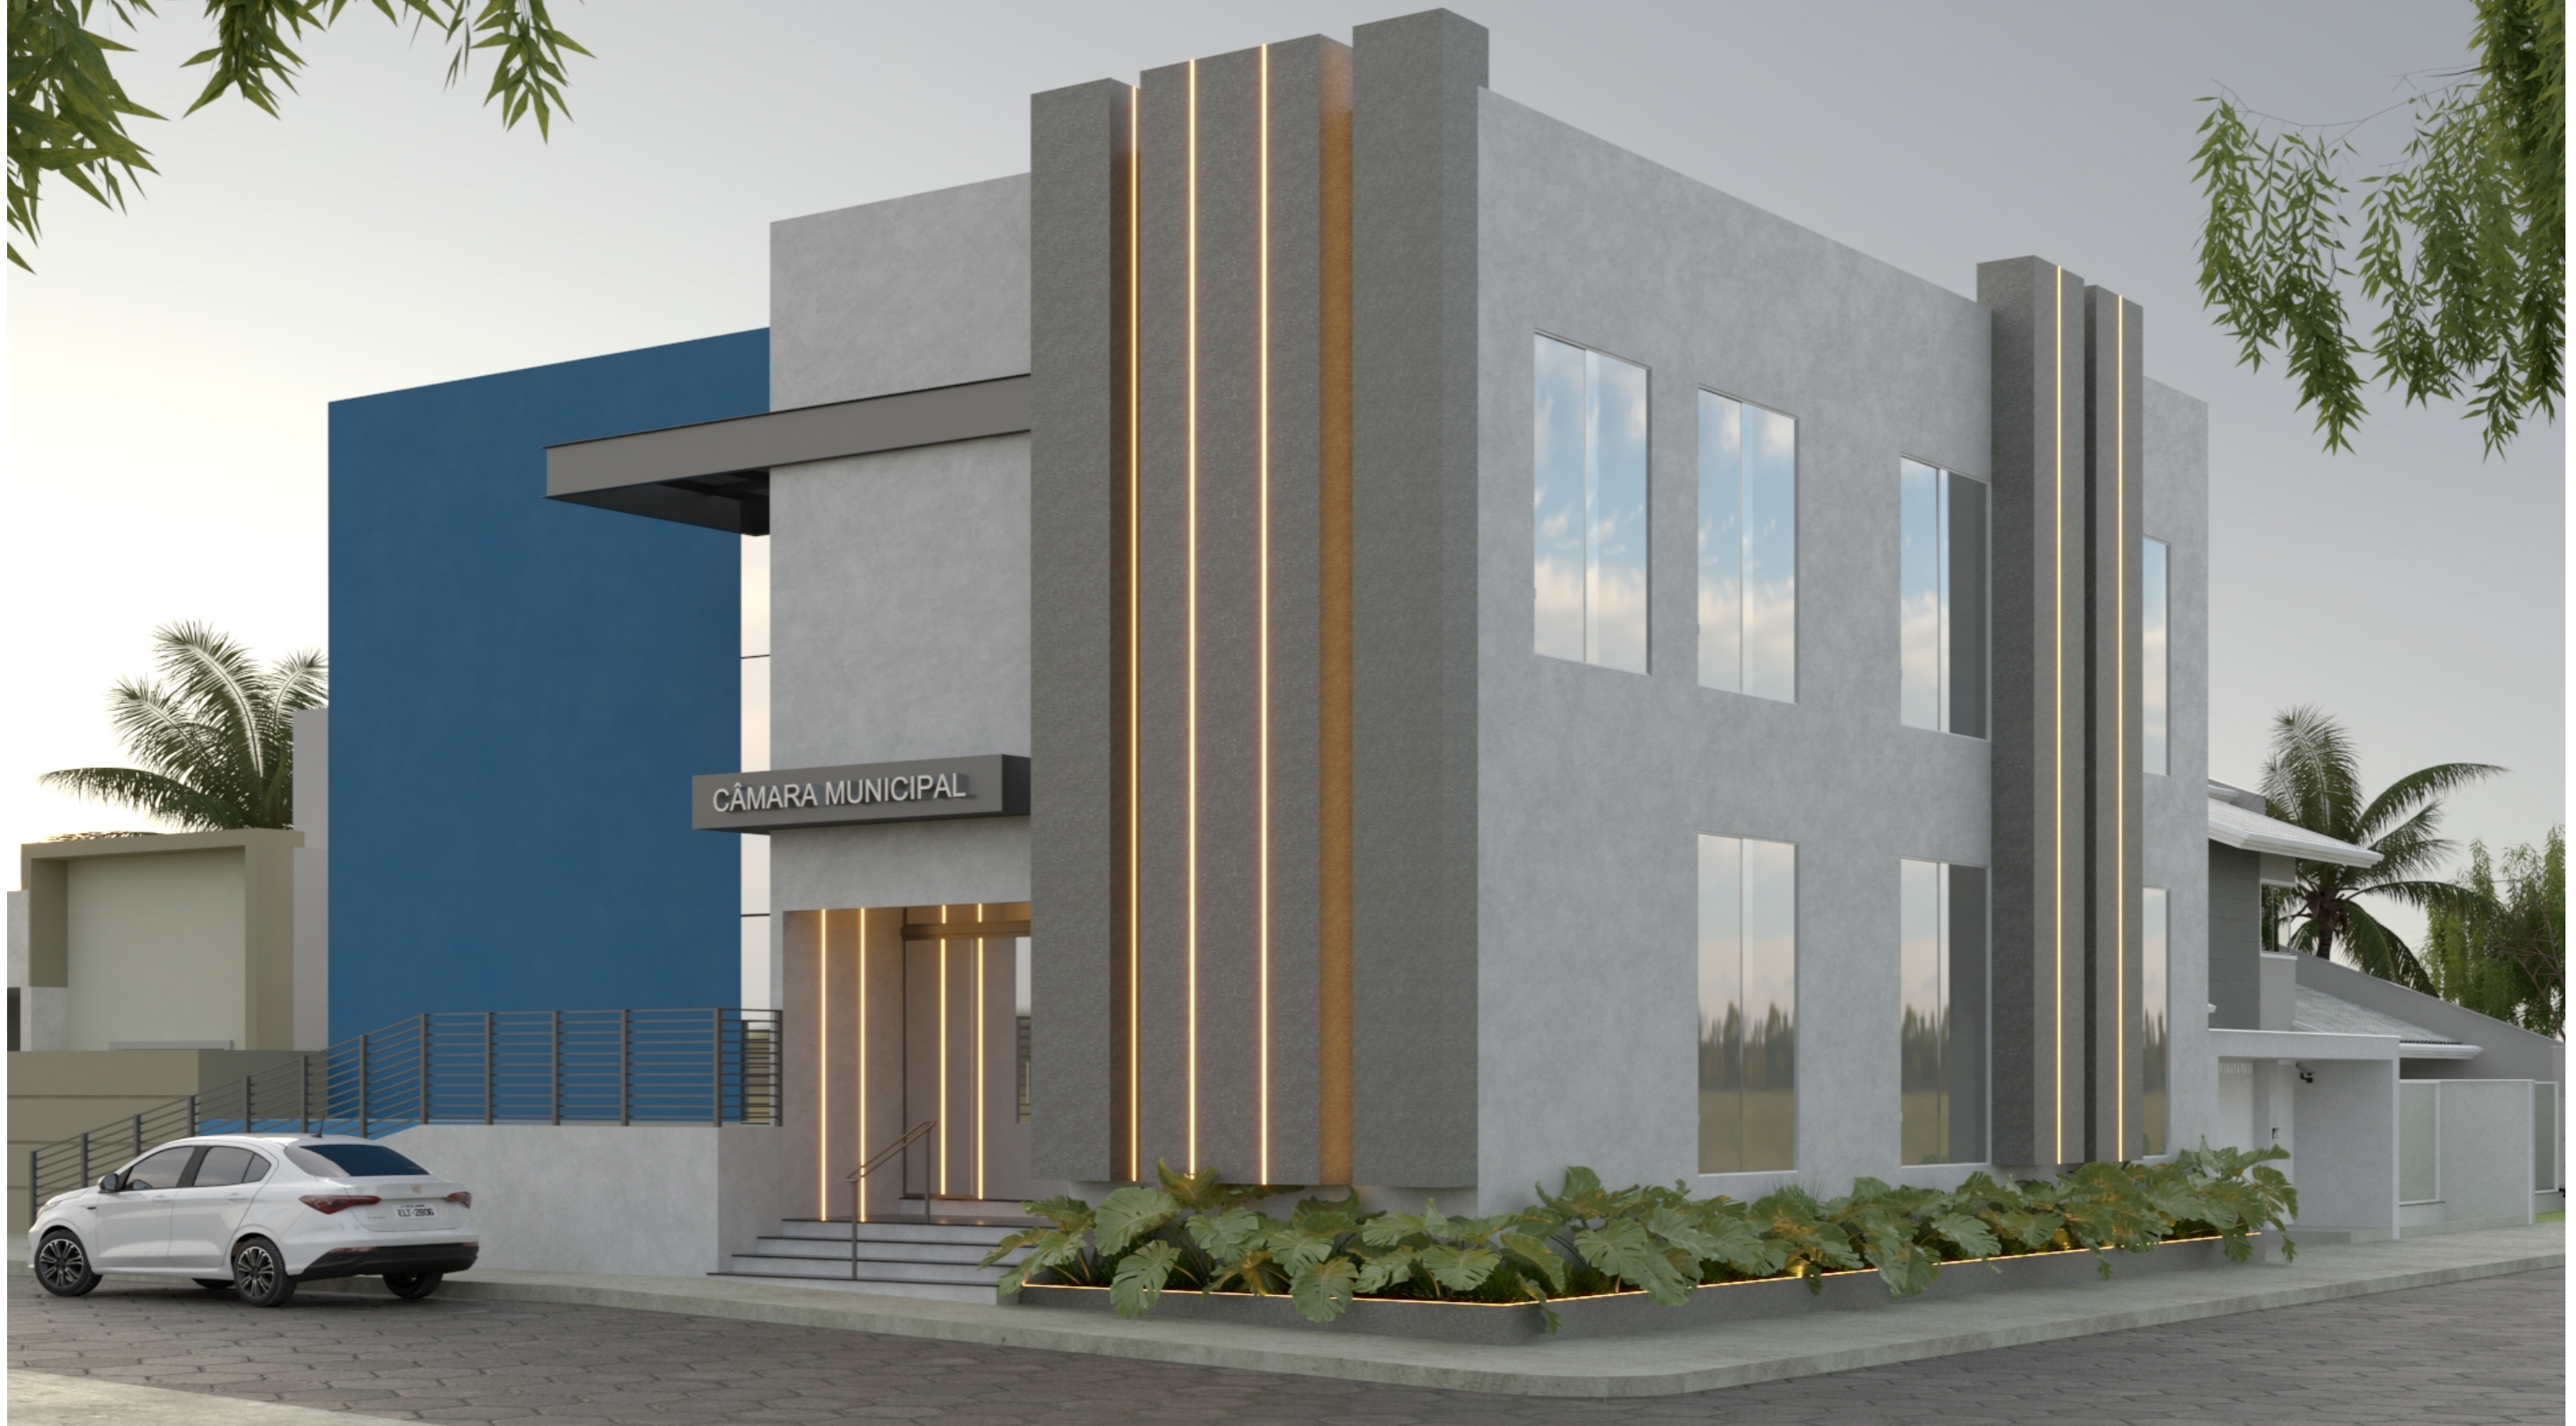
- Troca do revestimento da escada e alpendre por granito preto são Gabriel escovado;
- Retirada das janelas existentes na fachada frontal;
- Abertura de nova janela na fachada lateral esquerda, ao lado do elevador;
- Reduzir altura da mureta da jardineira. A mesma deverá iniciar com 15cm partindo da escada de entrada e seguir nivelada;
- Pintura eletrostática de metais da porta de entrada na cor grafite fosco;
- Troca de todas as películas das janelas pela cor prata;
- Remoção do revestimento existente no alpendre de entrada;
- Remoção de reboco das fachadas frontal e lateral direita para melhor acabamento e aplicação de massa acrílica antes da textura de cimento queimado. As demais fachadas, lateral esquerda e posterior, serão apenas pintadas na cor cinza claro, não sendo necessário remover o reboco existente.

- Aplicação de massa de efeito cimento queimado nas fachadas frontal e lateral direita incluindo frontão da rampa e espelhos da escada;

Área de aplicação aproximada: 258m² cor sugerida: Cinza Claro

- Porticos da fachada de ACM Dark Gray texturizado;
- Criação de pontos elétricos para instalação de fita LED na fachada e alpendre. Deverá ser utilizado o mesmo interruptor existente, fazendo devidas derivações para incluir uma tecla para os perfis do alpendre, uma tecla para os perfis da fachada frontal e uma tecla para os perfis da fachada lateral direita, ficando assim uma caixa 4x2 com 3 módulos de interruptor;
- Instalação de cobertura para elevador e detalhe em acm para letreiro da fachada.

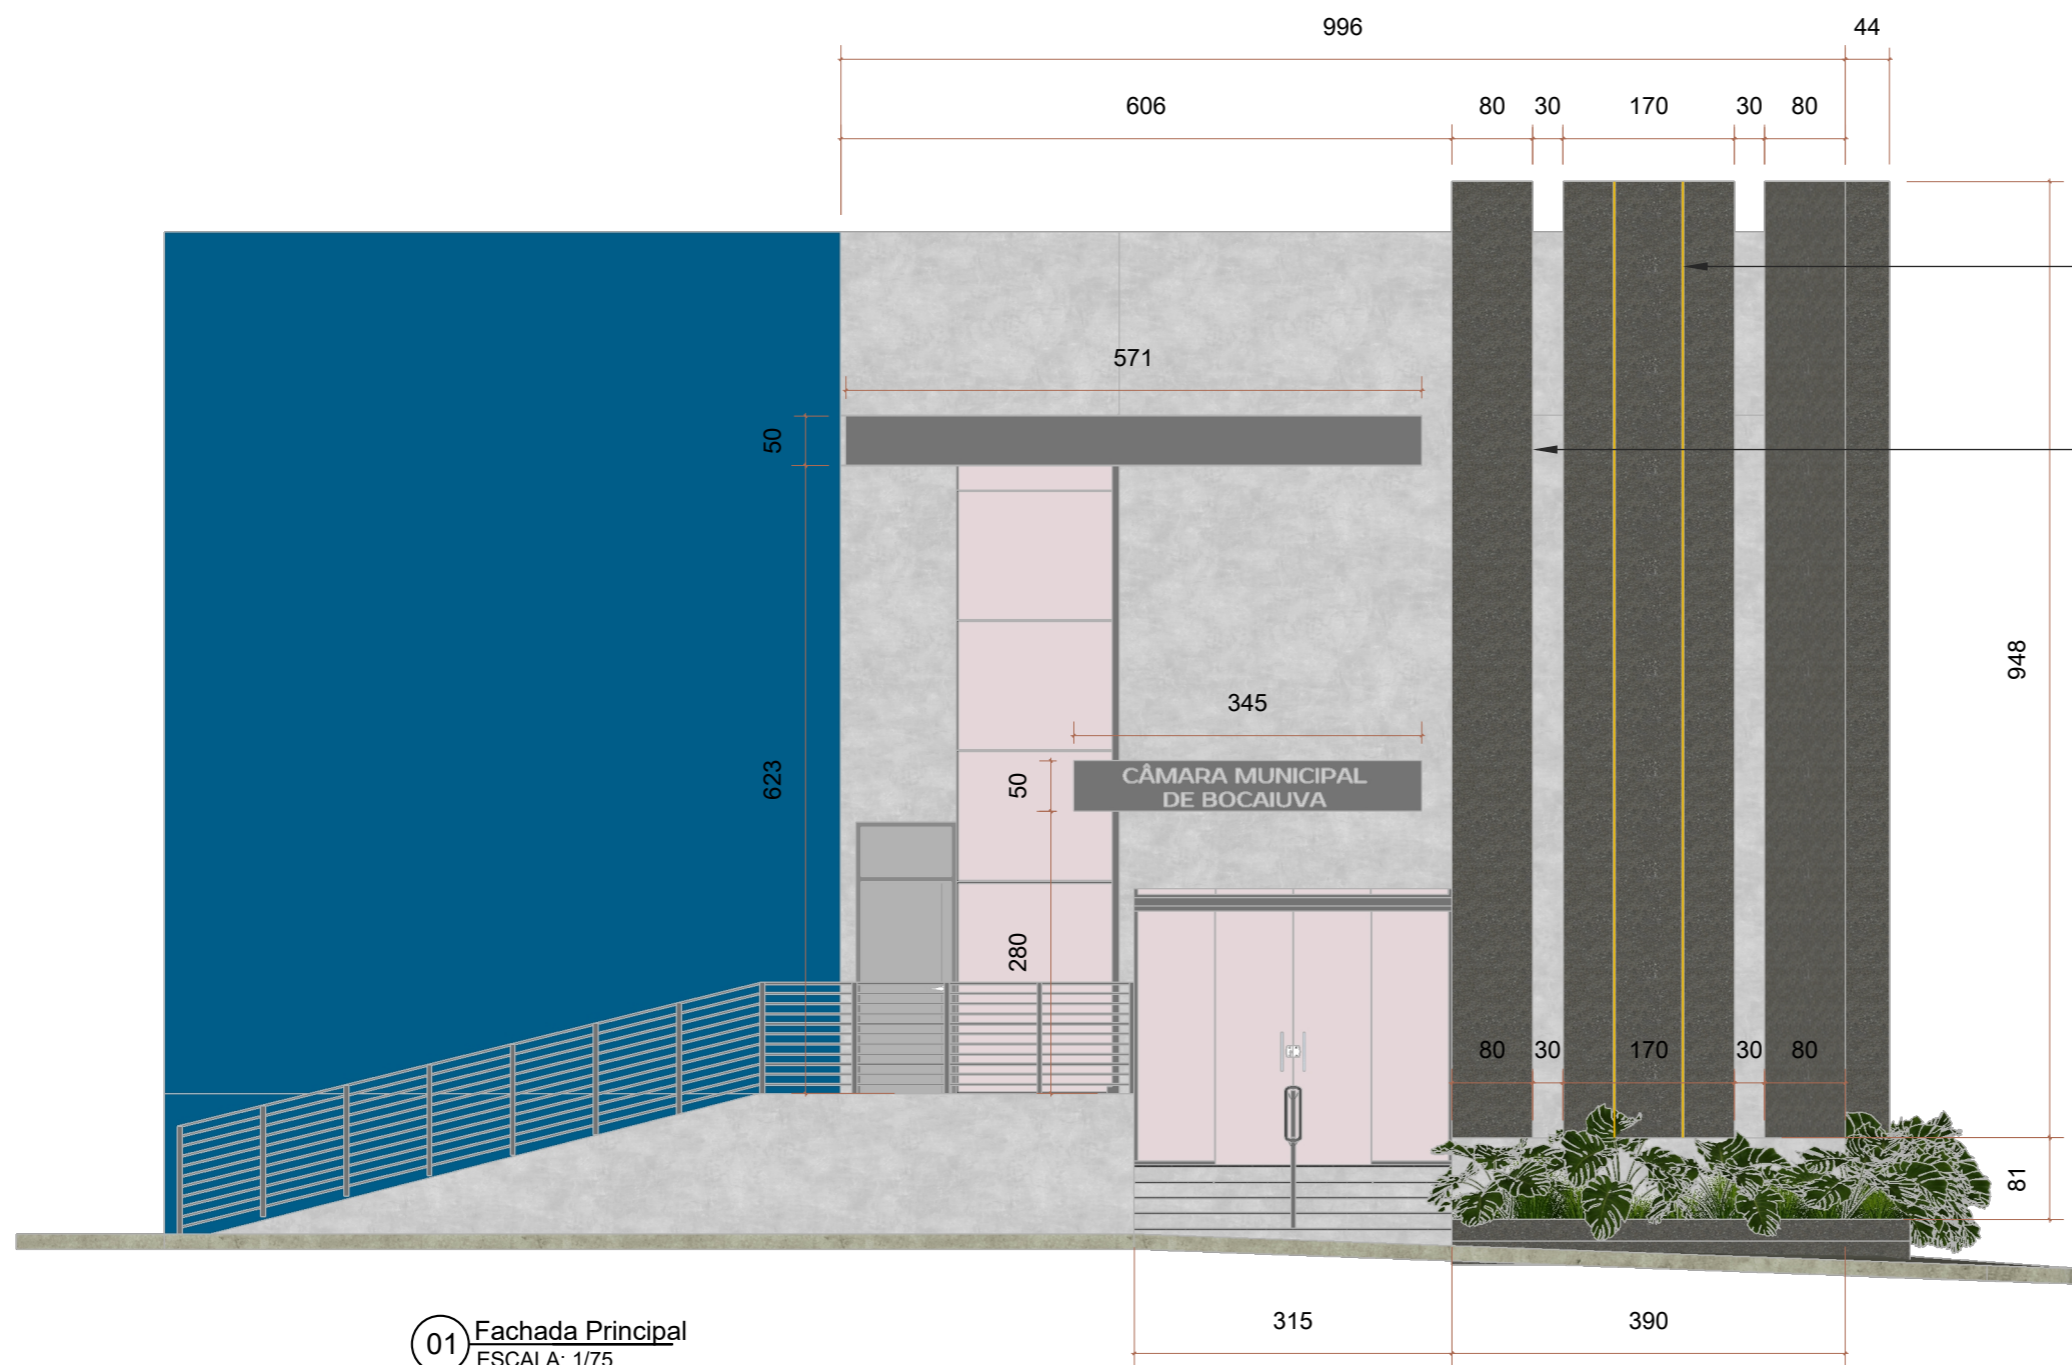
Perfil LED de embutir de 1,5 a 2cm de largura na cor preto
37,92 metros lineares de perfil e fita LED.

vão entre os pórticos também terá perfil LED. Observar imagem renderizada

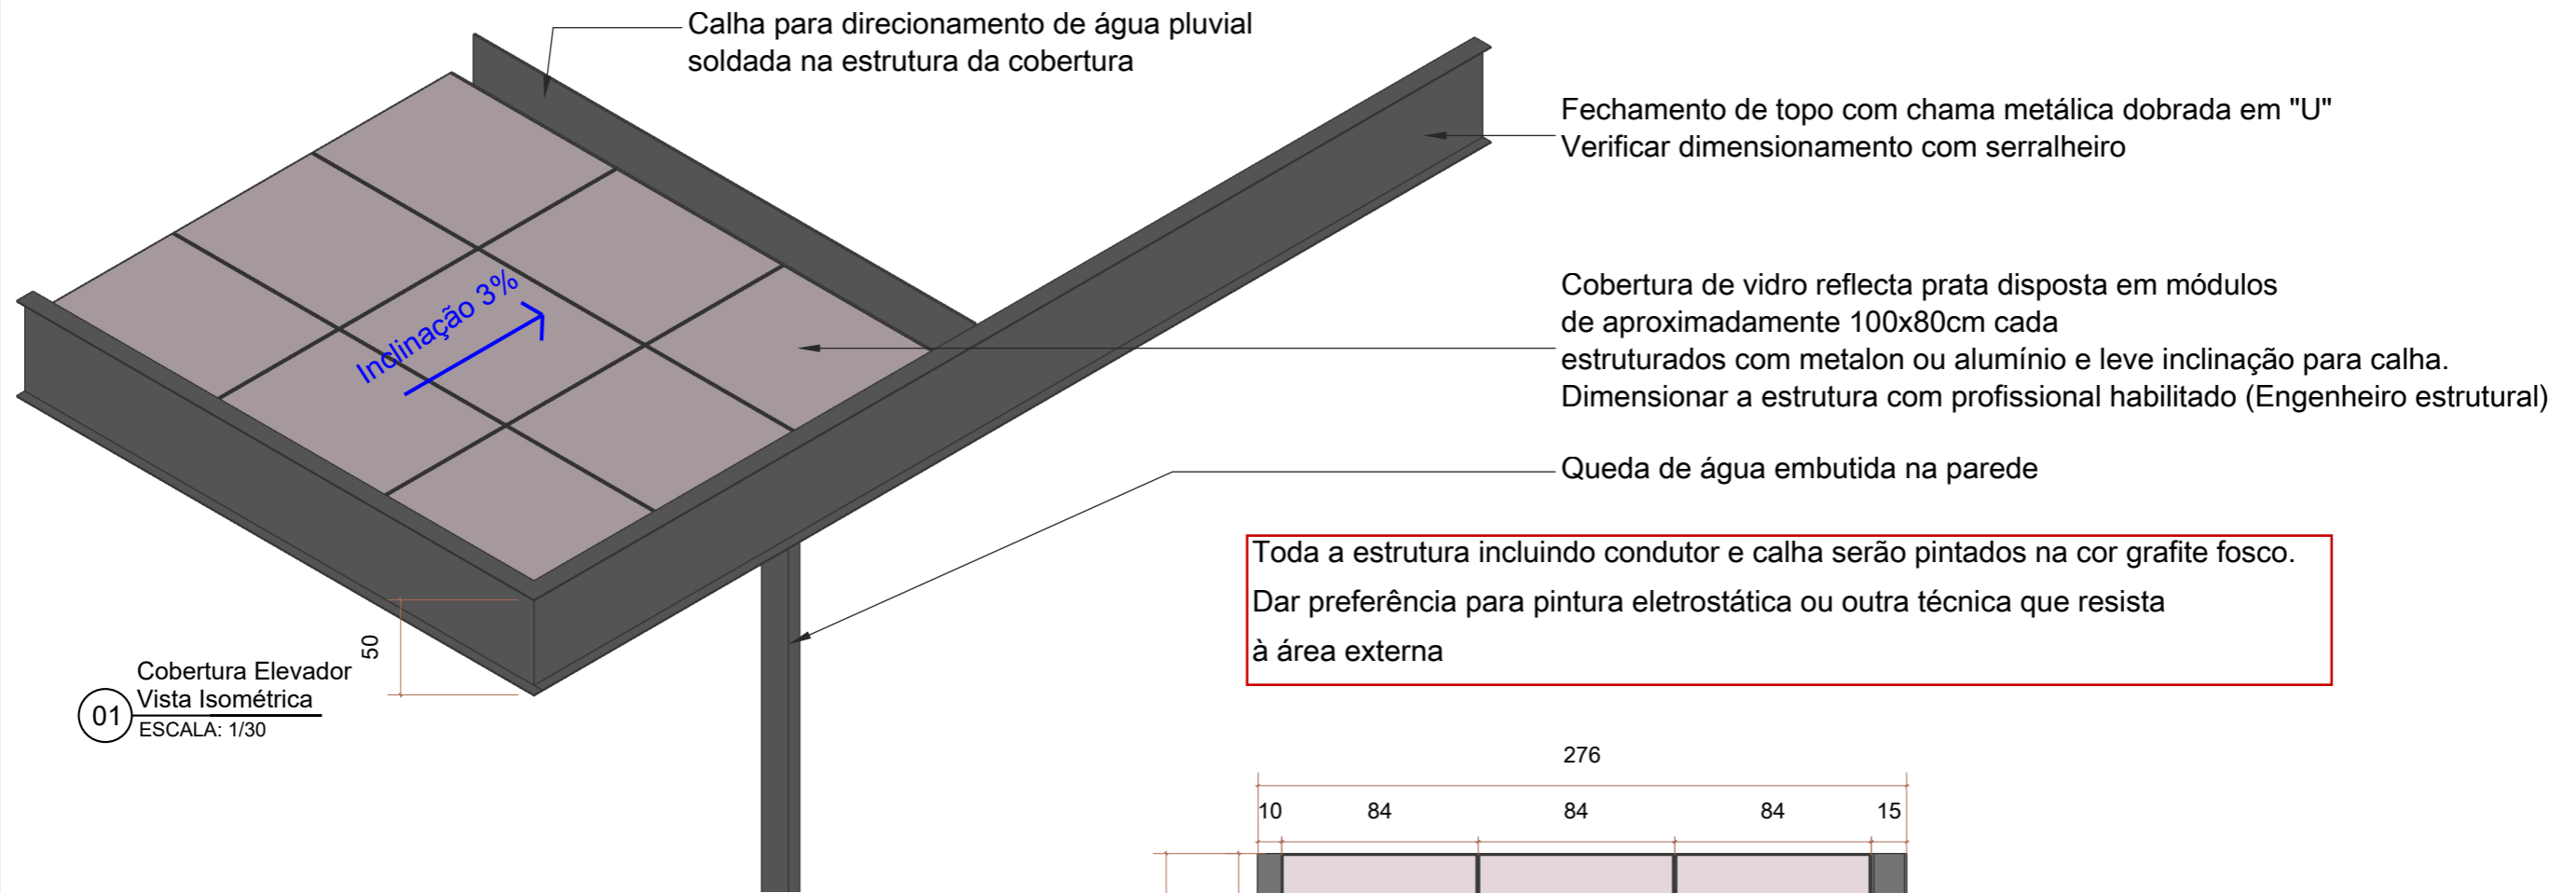
01 Cobertura Elevador
Vista Isométrica
ESCALA: 1/30

Toda a estrutura incluindo condutor e calha serão pintados na cor grafite fosco. Dar preferência para pintura eletrostática ou outra técnica que resista à área externa

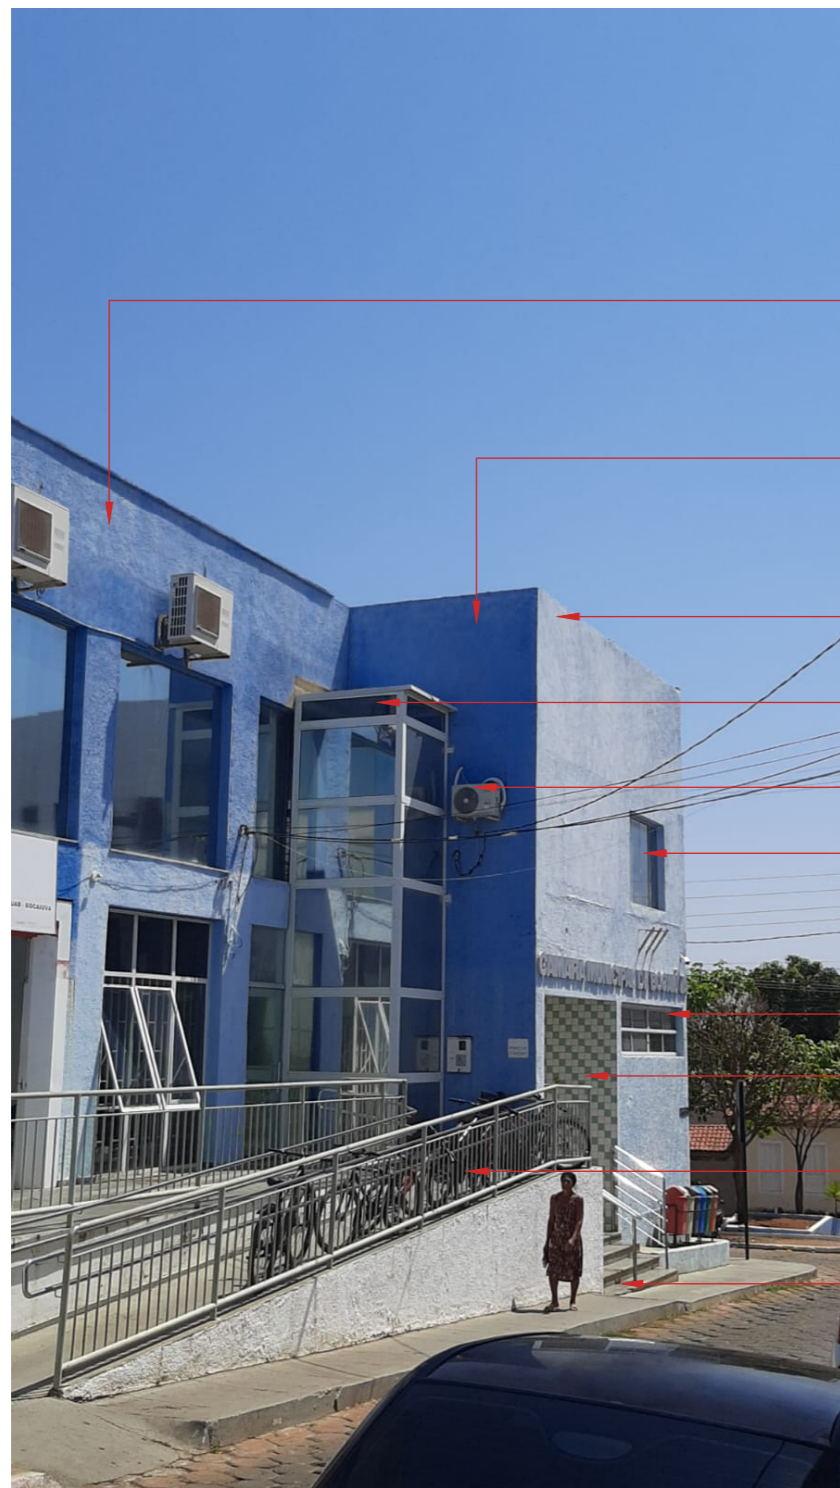
INTERVENÇÃO FACHADA FRONTAL

- Refazer reboco e Pintar
Cor Azul Escuro
- Refazer reboco e aplicar massa de efeito
Cimento queimado
Cinza Claro
- Refazer reboco e aplicar massa de efeito
Cimento queimado
Cinza Claro
- Instalar Cobertura para Elevador
- Relocar ar condicionado para liberar
espaço para a nova janela.
- Retirar janela
- Retirar Janela
- Remover revestimento de alpendre
- Trocar guarda corpo
- Trocar revestimento da escada
por granito preto são Gabriel
escovado

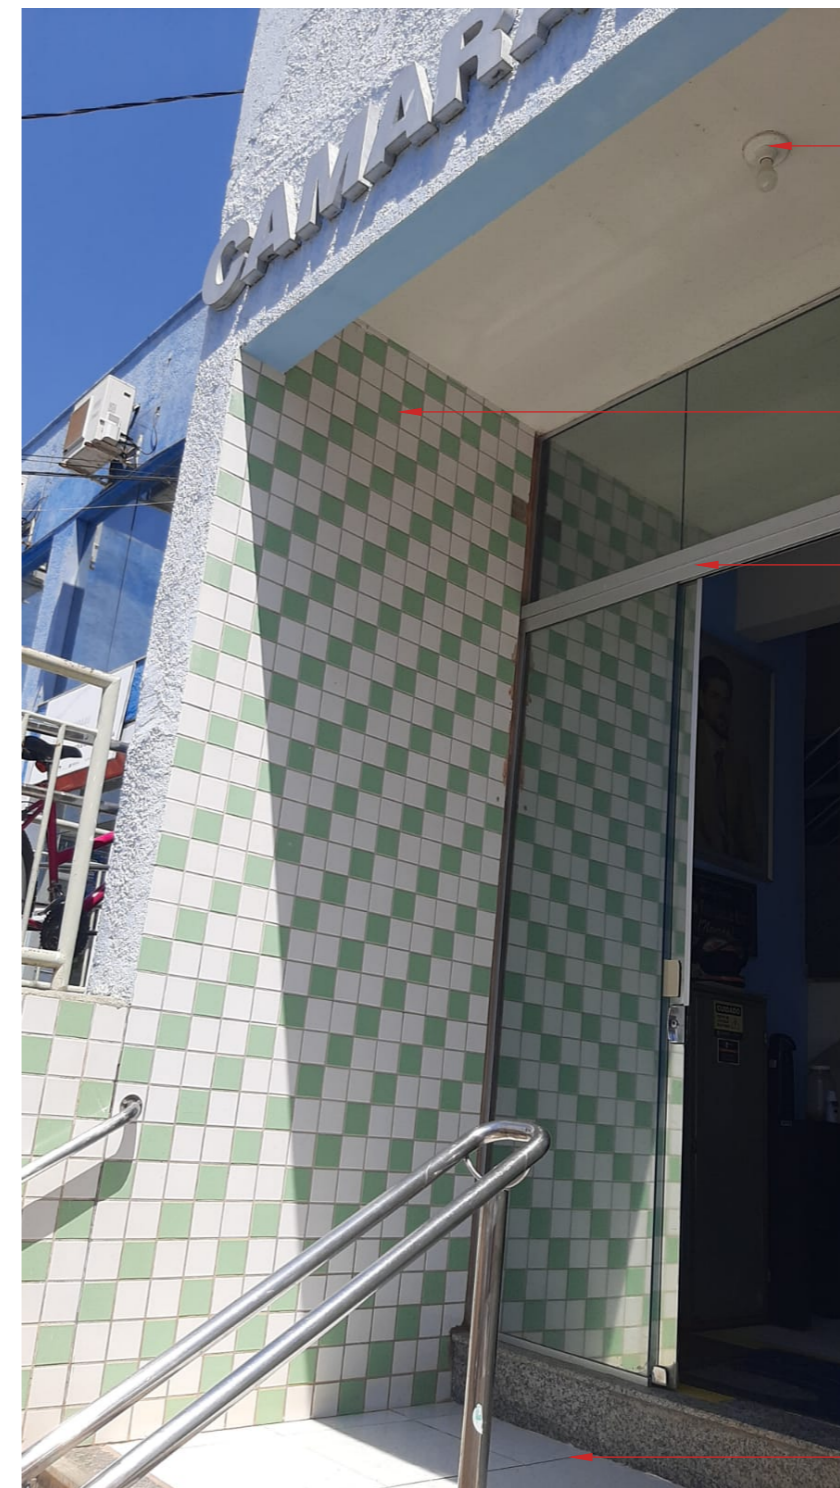
INTERVENÇÃO FACHADA FRONTAL

- Usar mesmo circuito existente
para acionar novos perfis da
fachada
- Remover revestimento e aplicar
Textura cimento queimado
Cor Cinza Claro
- Pintar metais da porta existente
na cor preto fosco
- Trocar revestimento do piso do
alpendre e escada por granito
Preto São Gabriel

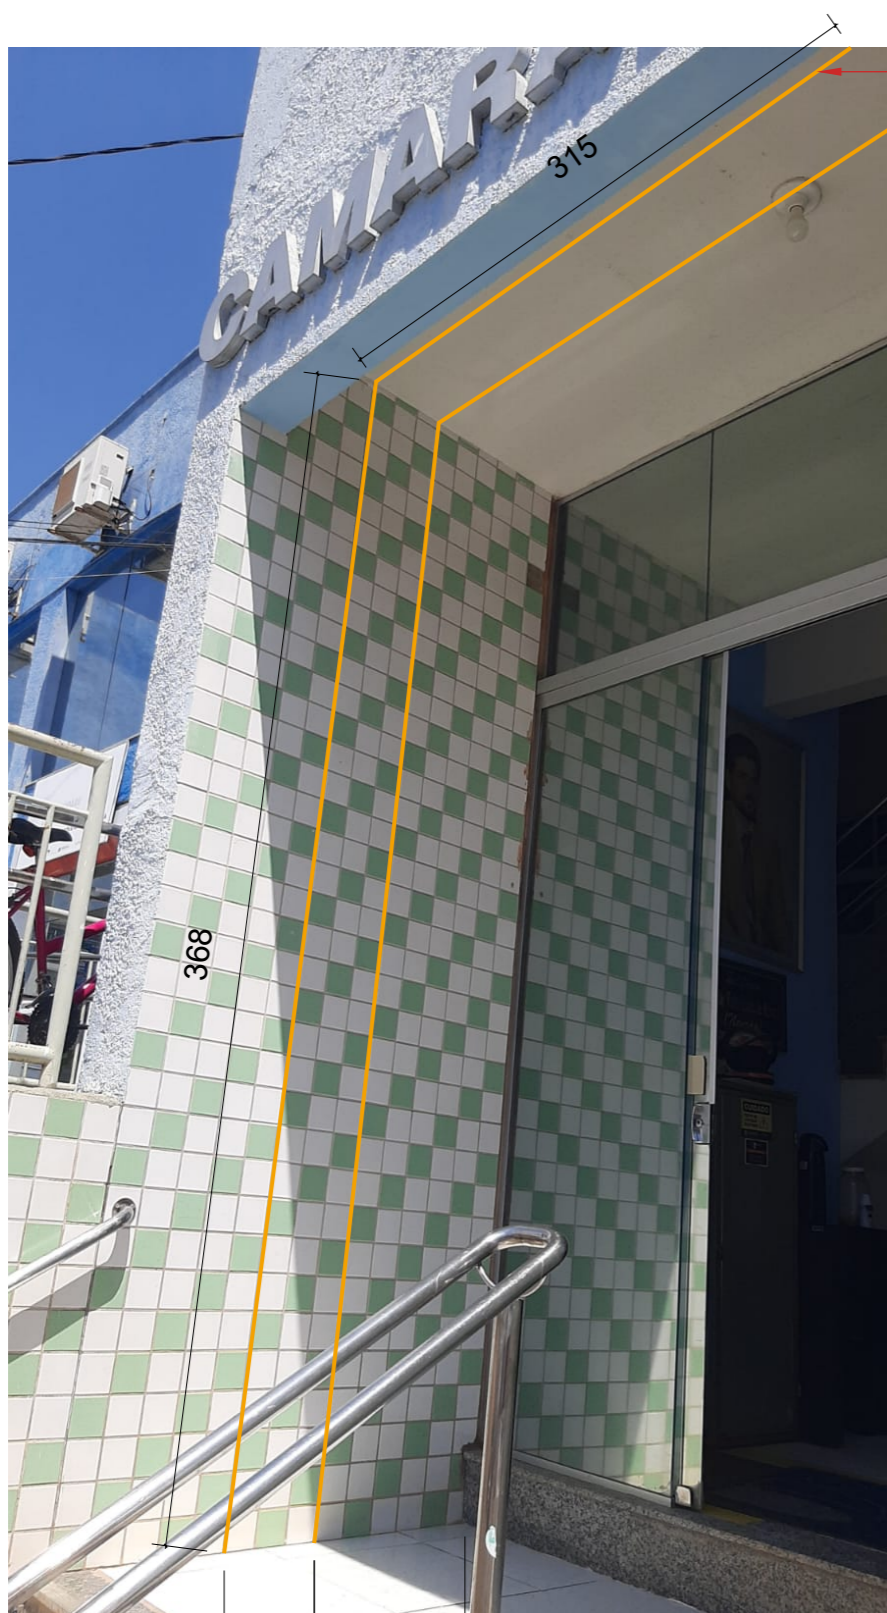
INTERVENÇÃO FACHADA FRONTAL

Instalação de perfil LED no alpendre de entrada.
 Perfis virão do teto e descerão na parede.
 O ponto de acionamento existente permanecerá sendo usado para ligar/desligar as novas luzes, devendo apenas ser feita uma derivação para acionar os demais perfis nas fachadas frontal e lateral direita.
 13,66 metros lineares de perfil LED.
 Usar Fita LED 800lúmens; 4000k
 Perfil led de embutir com 1,5 a 2cm de largura na cor cinza.

Refazer reboco para obter melhor acabamento e aplicar massa de efeito cimento queimado
 Cor Cinza Claro

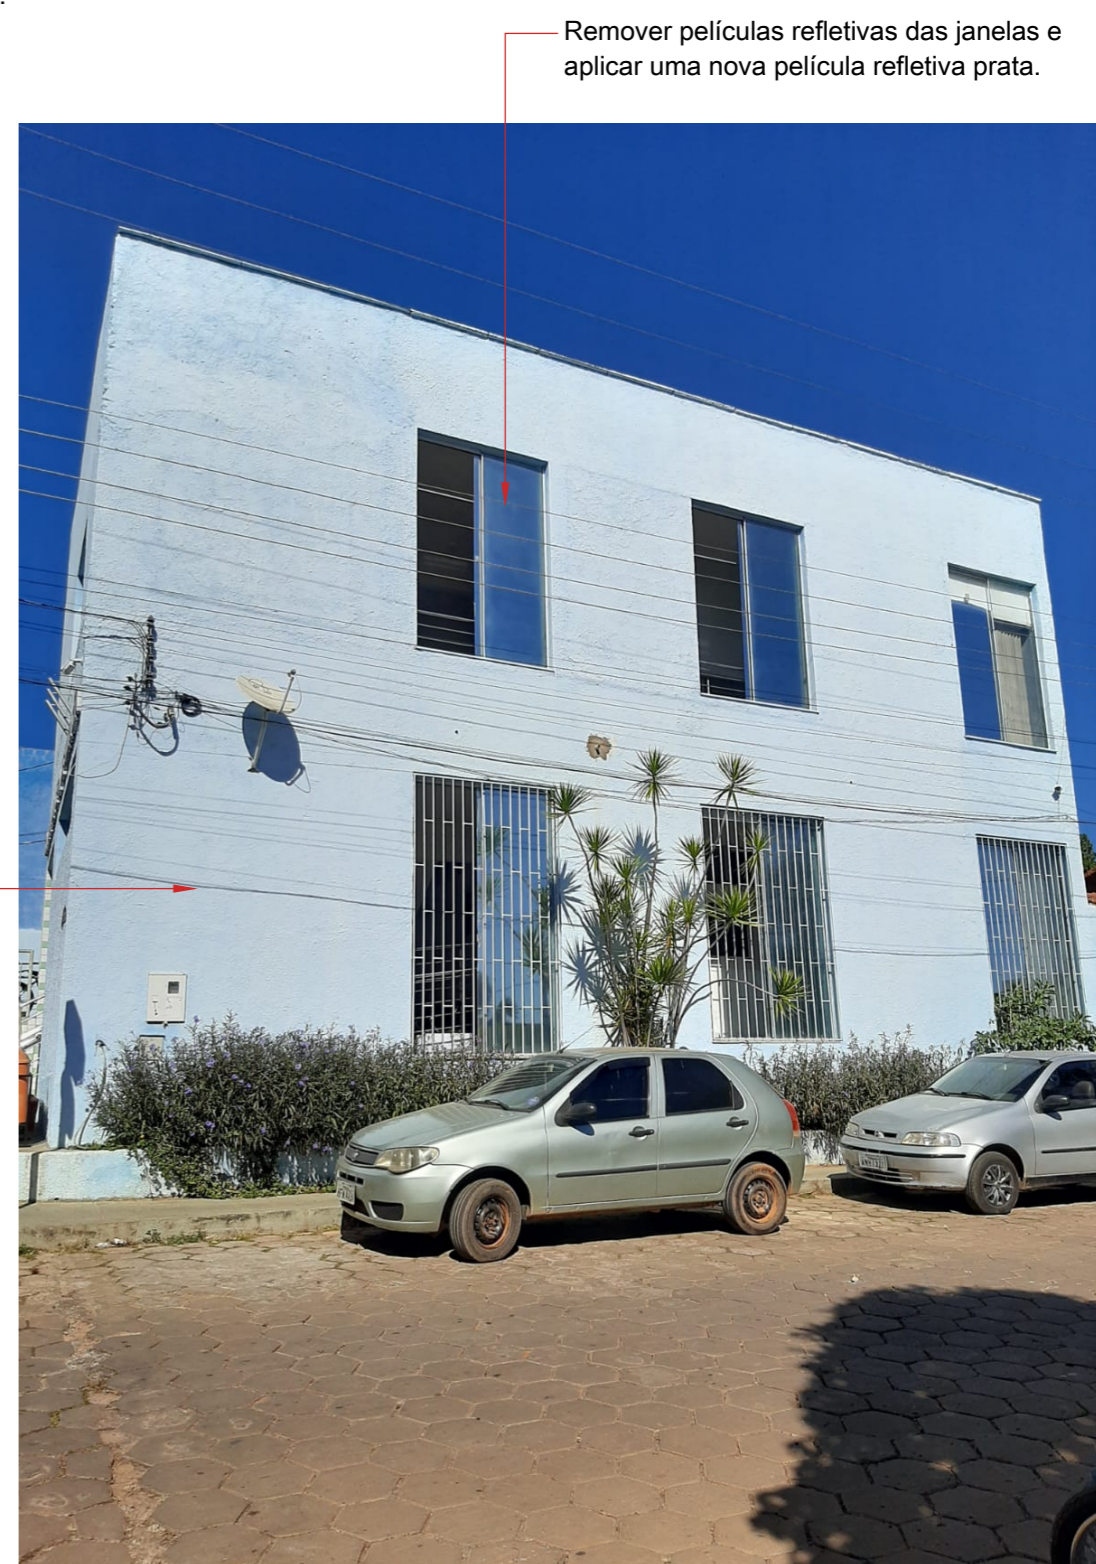
INTERVENÇÃO FACHADA LATERAL DIREITA

Remover películas refletivas das janelas e aplicar uma nova película refletiva prata.

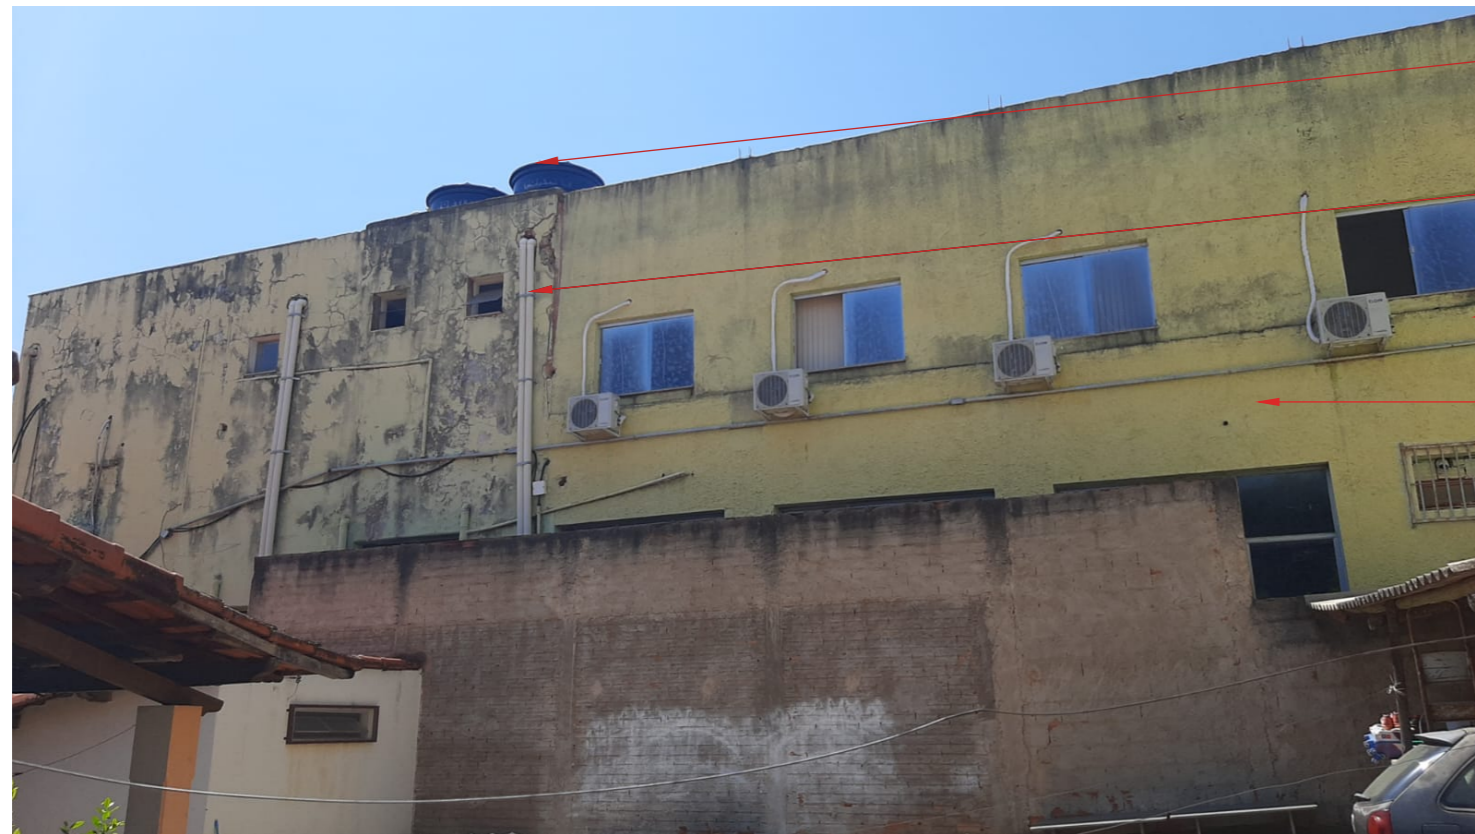
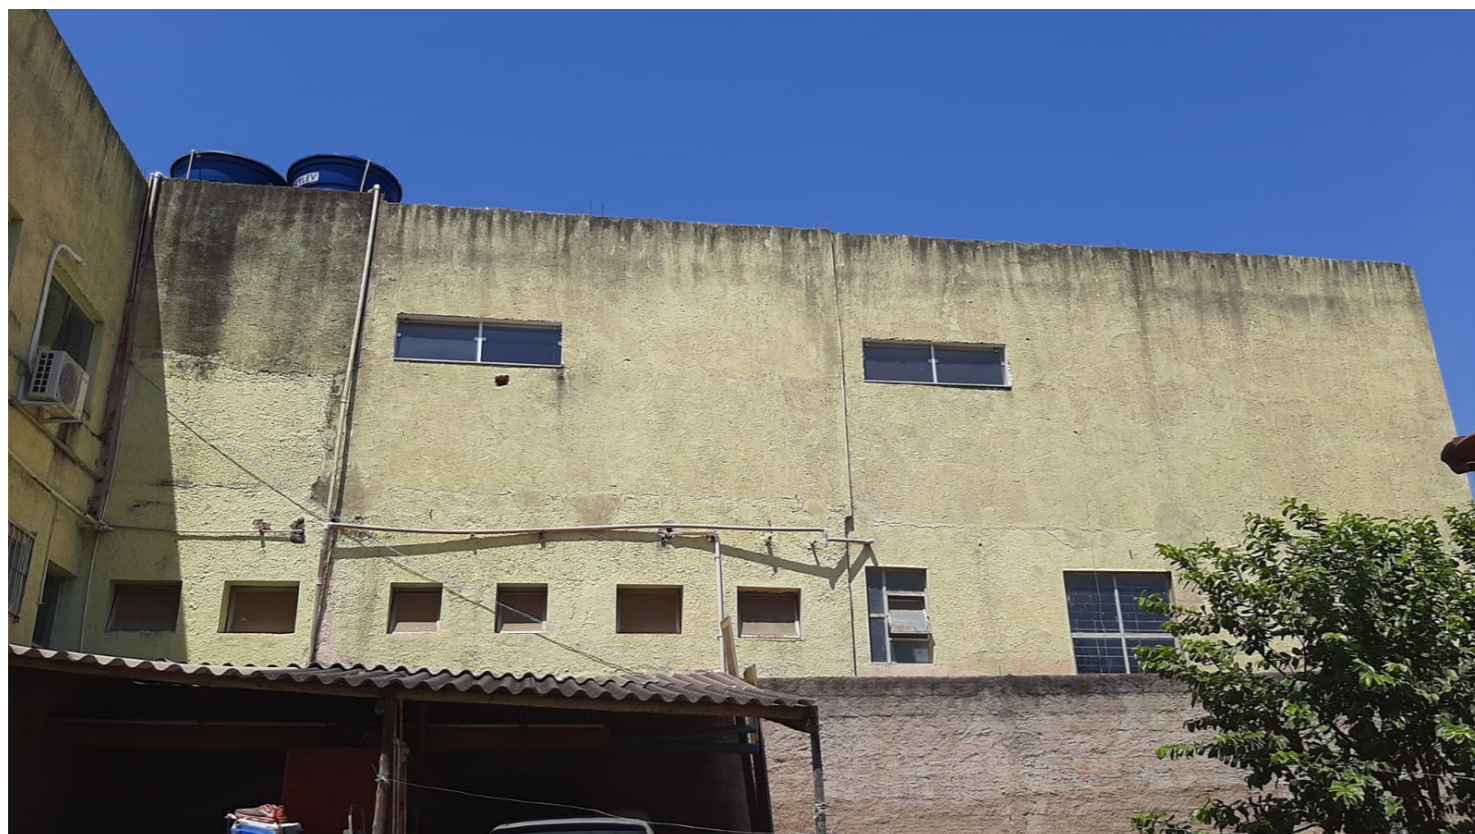
INTERVENÇÃO FACHADA POSTERIOR E LATERAL ESQUERDA

Prever Construção de abrigo para as caixas d'água que estão expostas

Criar shafts para ocultar tubulações elétricas e hidráulicas aparente na fachada ou embutí-las onde for possível.

Pintura da fachada posterior na cor cinza claro

Incluir nesta fachada uma escada tipo marinheiro para acesso e manutenção da cobertura.

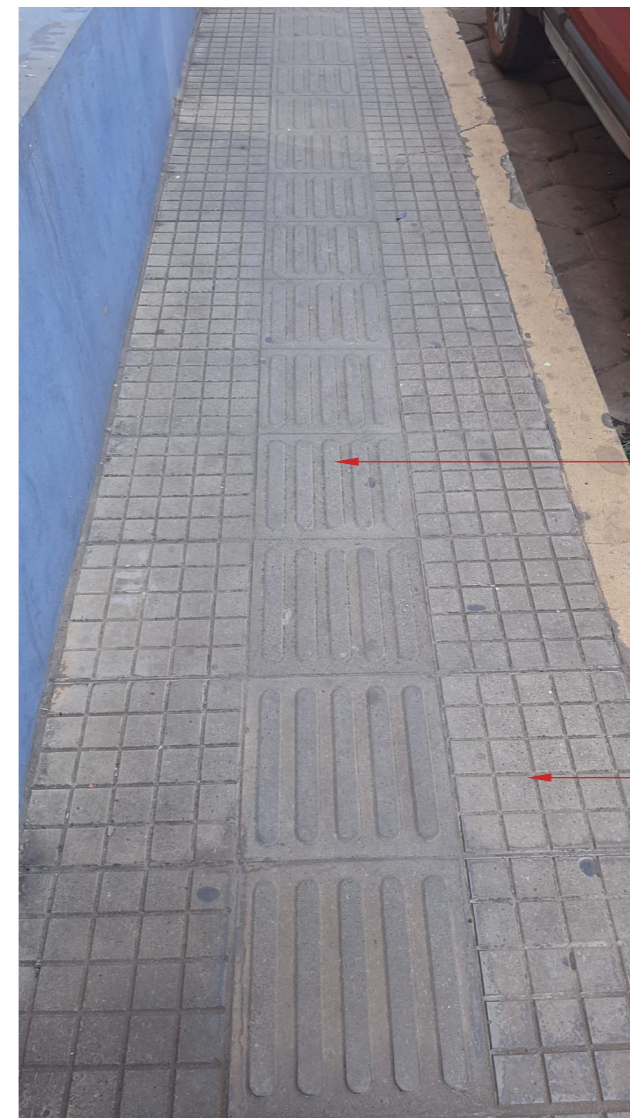
INTERVENÇÃO CALÇADA

Faixa de piso Tátil a ser instalado na calçada

Ladrilho cimentício a ser instalado

- Revestir calçada com ladrilho hidráulico cimentício e adequar a Calçada às normas de acessibilidade instalando piso tátil de alerta e/ou direcional.
